# Darstellung des Fällantrages einer Baummagnolie in der Großhofstraße

## Anlage 2

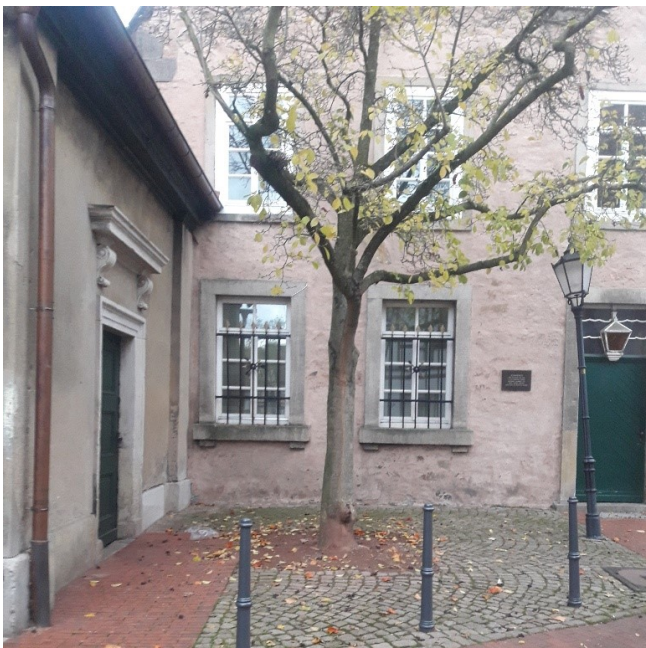
### Baum 1

Baumart: Magnolia kobus / Baummagnolie

Höhe: ca. 7 m

Stammumfang: 67 cm

Baumnummer: 44

Dichtstand zum Haus. Verschmutzung der Dachrinne. Angst vor Glasbruch bei Sturm. Übermäßige Verdunklung im Sommer.

Abstand zum Haus, gemessen vom Stamm: ca. 2 m

Abstand der Krone zum Fenster: ca. 75 cm

Der Beschwerdeführer hat durch den § 52 des NNachbG kein Recht auf Entfernung des Baumes. Jedoch stellt das NNachbG ein flexibles Recht dar, wo immer der Einzelfall betrachtet werden sollte. Z.B. kann vor Gericht eine sog. Laubrente o.ä. durchgesetzt werden. Im Fall Redenhof rät das Team Stadtgrün zur Überplanung der Baumstandorte. Der Beschwerdeführer bietet finanzielle Unterstützung bei Umgestaltung an. Er favorisiert die Erstellung eines schön bepflanzten Hochbeetes.

**Das Team Stadtgrün spricht sich für die Wahl einer schlanken Baumart aus. Eine Säulenzierkirsche wäre als Zielart an dieser Stelle gut denkbar. Die finanzielle Unterstützung des Beschwerdeführers würde dann evtl. entfallen.**

Ein Hochbeet wäre auch denkbar, jedoch weniger gewinnbringend für die CO2-Bilanz und könnte zu weiteren Forderungen Dritter führen.

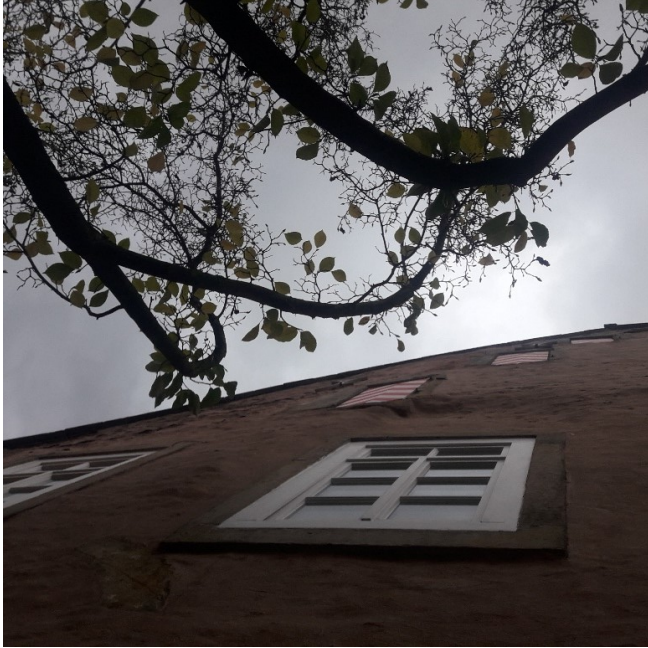
### Baum 1

Abstand zum Fenster.

Es wurde bereits mehrfach durch Schnitt versucht, den Abstand zu vergrößern.

Magnolien sind sehr schnittunverträgliche Bäume.

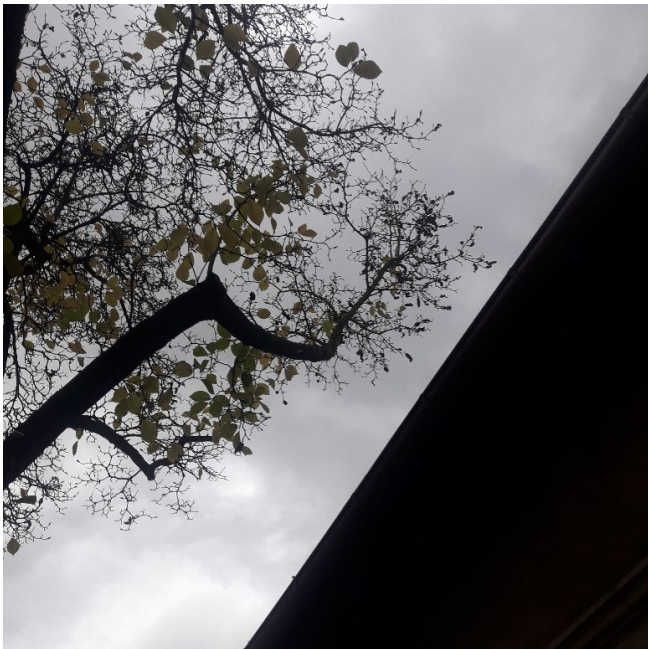
### Baum 1

Abstand Baum zur Dachrinne.

Auch hier wurde mehrfach versucht, die Lage durch Schnitt zu entschärfen.

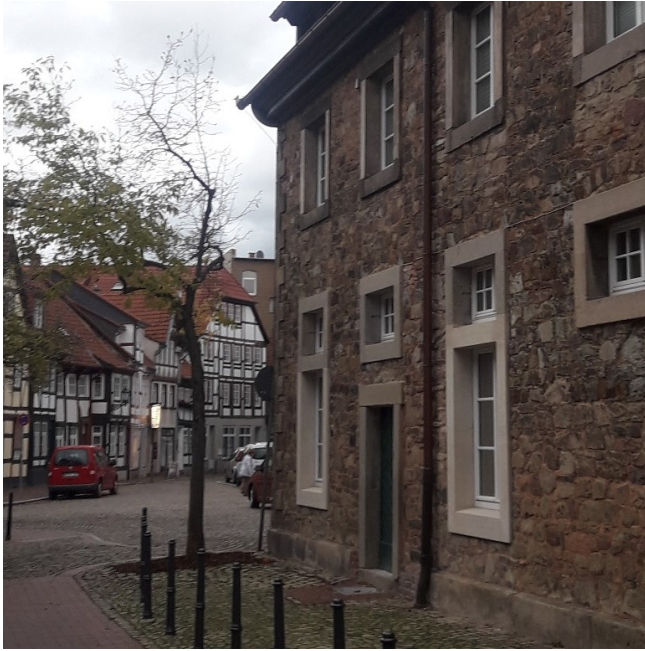
### **Baum 2**

Hier geht es um die selbe Baumart, die noch dichter am Gebäude steht und ebenfalls stark geschnitten wurde.

**Sollte die Umgestaltung vom UA befürwortet werden, spricht sich das Team Stadtgrün ebenfalls für die Umgestaltung des weiteren Baumstandortes am Redenhof aus.**
